## Tartószerkezeti szakvélemény

### Népszigeti révház statikai vizsgálata

1138 Budapest, Népsziget u. 1.

2021. március

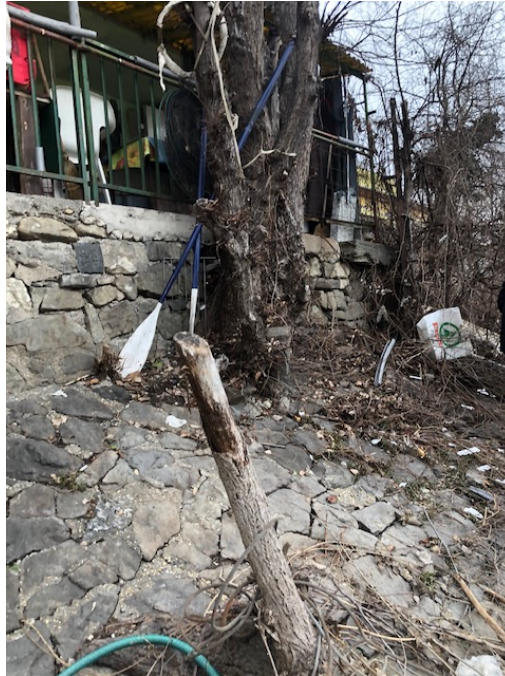
A duna felőli oldalon a lábazati fal külső síkján terméskő berakás látható. A terméskövek között a beton kipergett, kiázott. A kövek között hézagok láthatók. Az épület nem körbejárható a duna felől az erős növényzet miatt. Az alapozás jelenleg betölti funkcióját. Egyenlőtlen süllyedésre utaló repedések, épületkárok nem láthatók a szerkezeteken.

1. kép: terméskő mederburkolatás lábazati fal. Habarcs kipergett, kifagyott a lábazati fal terméskövek közül. Közvetlen az épület mellett fa telepedett meg. Javasolt a kivágása

A duna felőli oldalon a lábazati fal külső síkján terméskő berakás között a beton kipergett, kiázott. A kövek között hézagok láthatók. A kipergett habarcsot pótolni kell javító habarccsal. A kőfelületet meg kell tisztítani. A málott részeket, törmeléket el kell távolítani. Ezt követően javítóhabarccsal kell befedni a hézagokat.

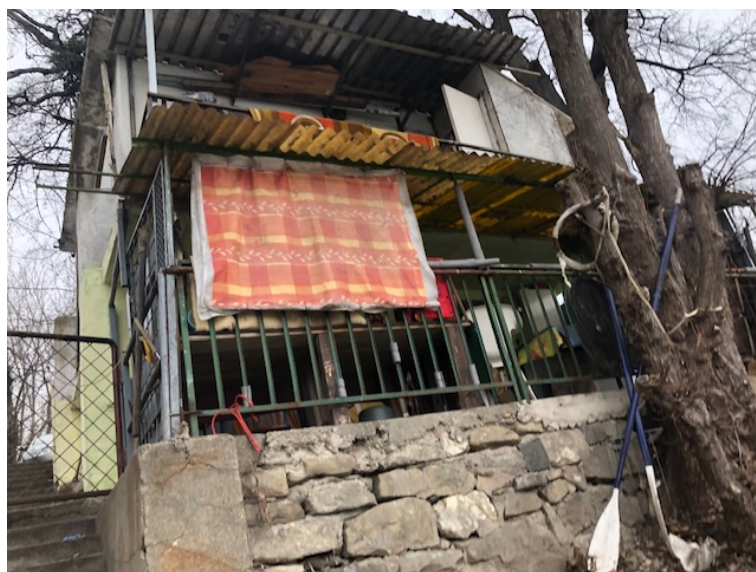
2. kép: Tereplépcső mellvéden a habarcs repedezett, elvált. Az előtetők állapota nem megfelelő, elbontásuk javasolt.

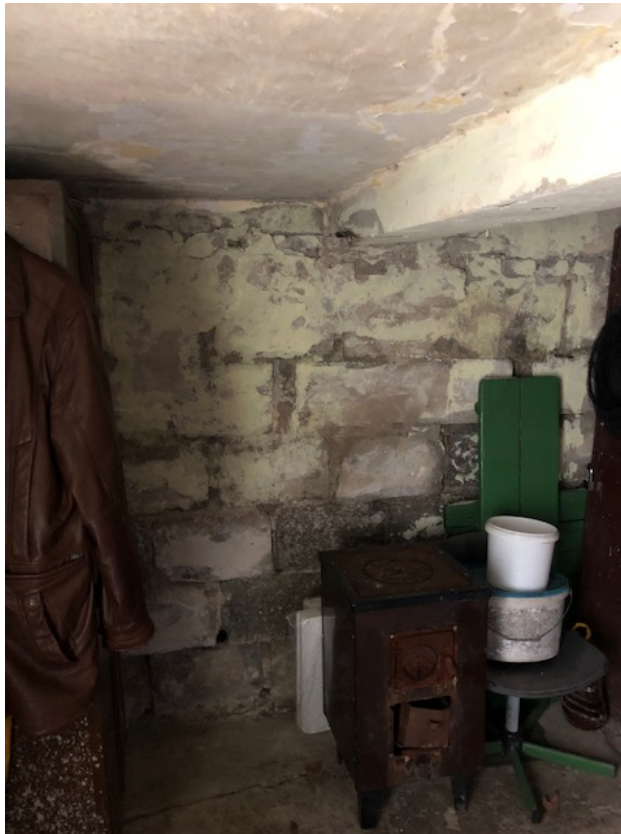
Az alsó földem alulbordáján a gerenda tövében betonhiány van. A betonfedés kis felületen levált, a betonacélok láthatóak, korrodáltak. A földem alsó síkon helyenként kisebb kiterjedésben a betonfedés levált, mállott, a betonacél látható, korrodált. A földem alsó síkon tartószerkezeti teherbírásvesztésből, egyenlőtlen süllyedésből származó repedések nem láthatók. A földem jelenleg betölti funkcióját. Az erkélykonzol földemszerkezet állapota megfelelő. Az alsó szint falakon jelentős repedések nem láthatóak.

3. kép: alsó szint feletti földemen az alulborda tőben betonfedés levált. A falazat ázik.

Az alsó szinten a földemgerendatőben és a földem alsó síkon látható betonfedés hiányt vissza kell pótolni. Első körben a málott töredezett részt el kell távolítani. A felületet és a betonacélokat meg kell tisztítani. Tapadóhíd felvitelét követően javítóhabarccsal kell biztosítani a szükséges betonfedést.

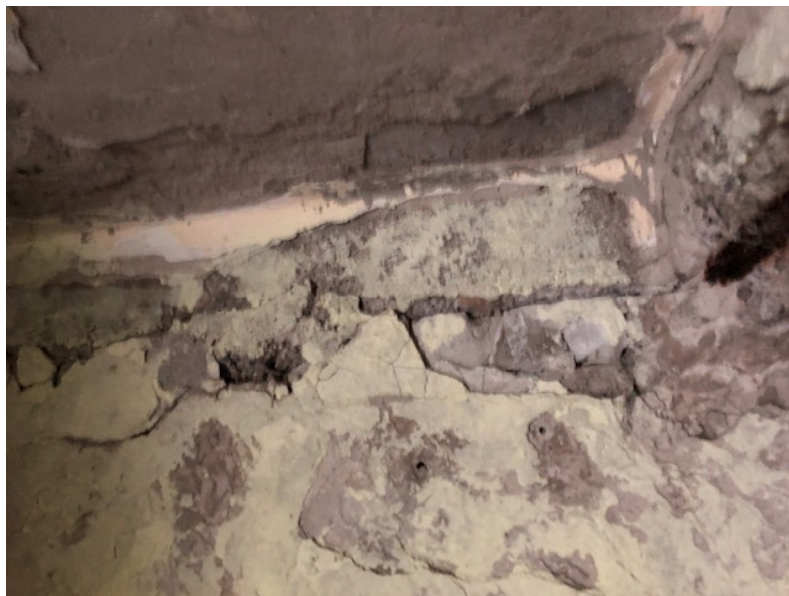
4. kép: alsó szint feletti földemen az alulborda tőben betonfedés levált.

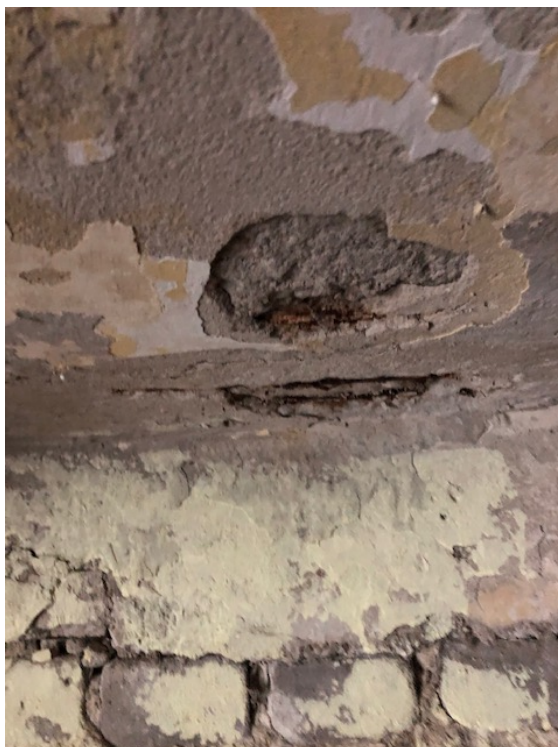
5. kép: lokális hibák a födém alsó síkon az alsó szinten. Betonfedés hiányzik

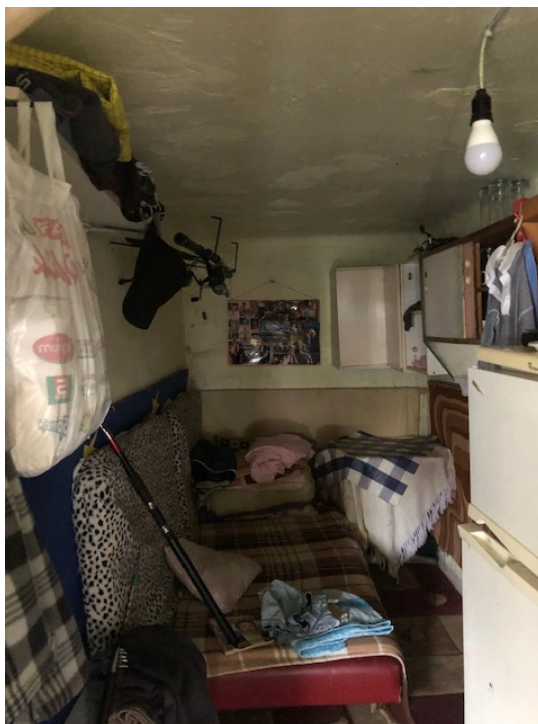
6. kép: Alsó szinten a födém és a falak állapota megfelelő a hátsó helyiségben.

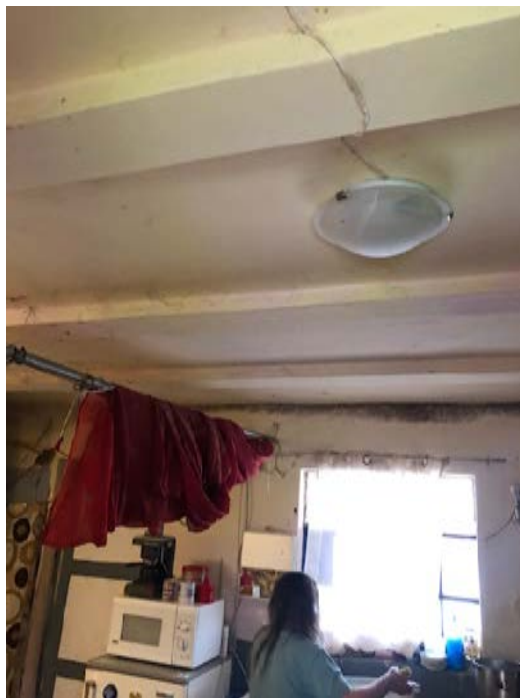
A felső szint záróföldemjén teherbírásvesztésből, egyenlőtlen süllyedésből származó repedések nem láthatók. Kismértékű ázás látható helyenként a földem alsó síkon. A földem jelenleg betölti funkcióját. A felső szint falakon jelentős tartószerkezeti repedés nem látható.

7. kép: felső szint feletti alulbordás földem alsó sík ép, a földem állapota megfelelő.

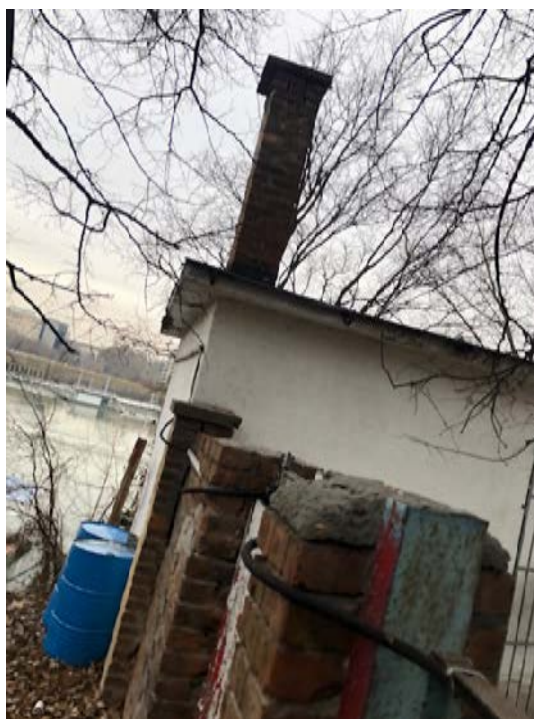
8. kémény téglakötések felülvizsgálata, habarcspótlása javasolt.

A téglakémény téglakötések közötti kipergett, kifagyot habarcsot pótolni kell. A felület megtisztítását követően lehet javítóhabarccsal pótolni a kipergett anyagot.
