Összefoglaló jelentés az IKARUS 134V szóló autóbuszról

A járművet 2010. június 7-én az IKARUSBUS Kft. ügyvezető igazgatója Princz Ferenc mutatta be a BKV Zrt. óbudai telephelyén. Az autóbuszt a 22-es és az 5-ös vonalainkon teszteltük egy-egy hétig.

Tesztelési alapadatok

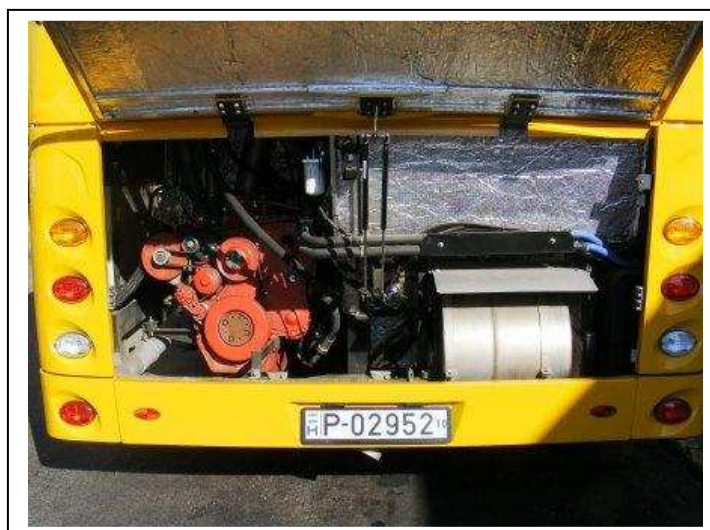
1. Motor:

- Az autóbusz Euro 5-ös környezetvédelmi besorolású motorral szerelt, amely csendes, finom járású erőteljes erőforrásnak bizonyult. A jármű egyenletesen, erőlködés nélkül gyorsult.

Motor: CUMMINS ISL8,9 E5 280B
Lökettérfogat: 8 848 cm³
Teljesítmény: 209 kW (284 LE) 2 100 f/perc
Nyomaték: 1 055 Nm 1 100-1 700 f/perc

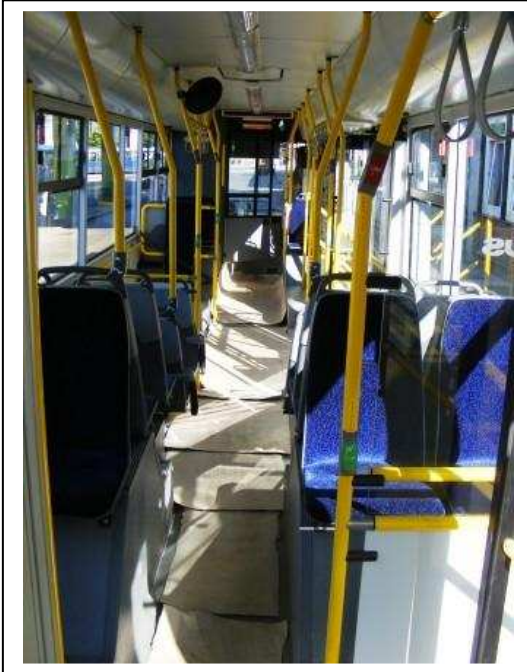
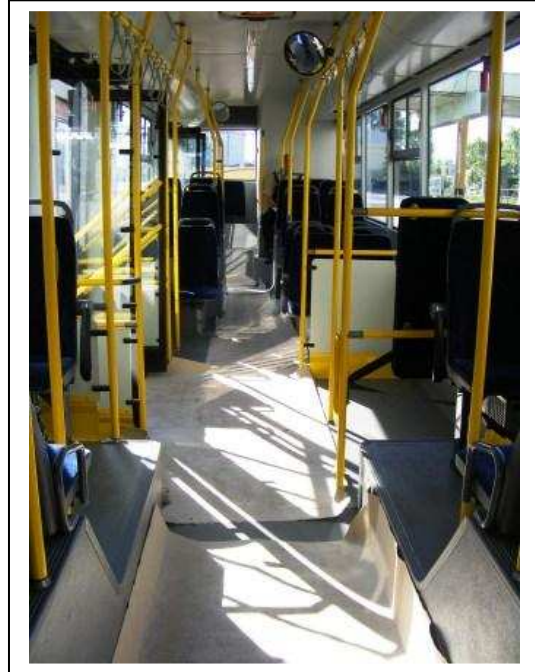
- Kulturált, esztétikus
- Ülések kényelmesek

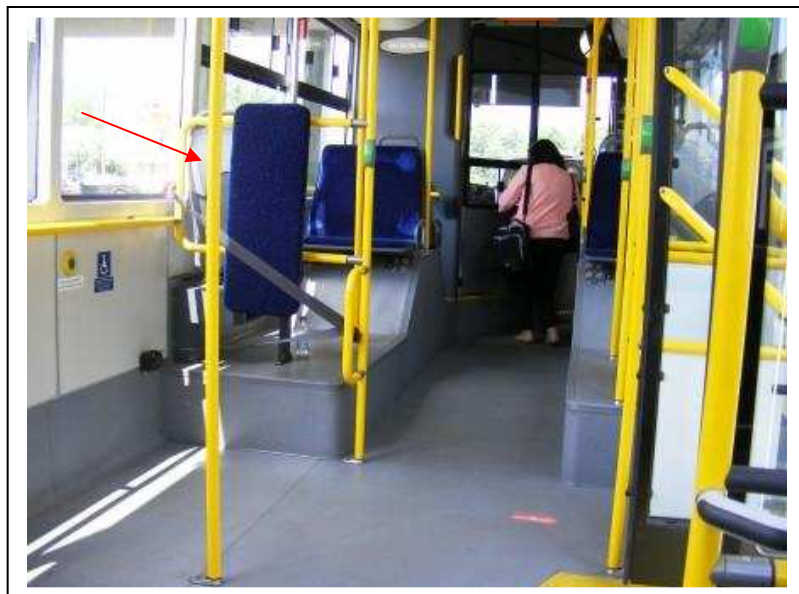
- A kerekesszéket használó utasok a részükre fenntartott helyre csak nehezen, hosszas manőverezés után férnek be, melynek alapvető oka a közelben elhelyezett függőleges kapaszkodó rúd.

- első napellenző két részre osztott, és a két rész közötti kb. 3 cm széles függőleges résen besüt a nap, amely vezetés közben igen zavaró
- kerekesszékekkel közlekedő utas székével csak nehezen tudott bemanőverezni a kerekesszék részére fenntartott helyre, a középen elhelyezett kapaszkodó rúd miatt

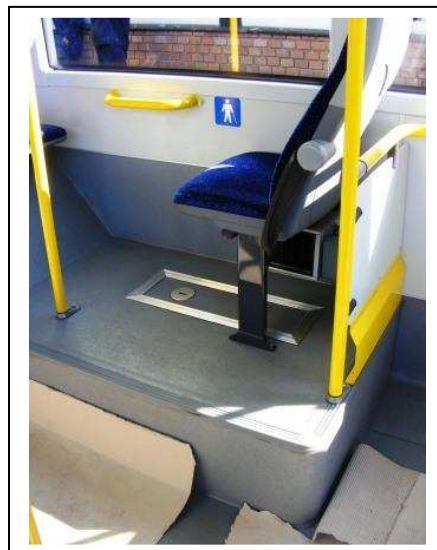
- Az első és második ajtó közötti – nehezen közlekedő utasok részére fenntartott – ülés magas dobogóra került, amely így a célcsoport által nehézkesen megközelíthetővé vált. A magas dobogó alkalmazása az alacsonypadlós járművek velejáró tulajdonsága, azonban a dobogóra való fellépésnél az innen történő lejutás jelenthet nagyobb gondot a rászoruló utasok részéről.

Az első és második ajtónál az idős utasok részére fenntartott ülések magas dobogón vannak.

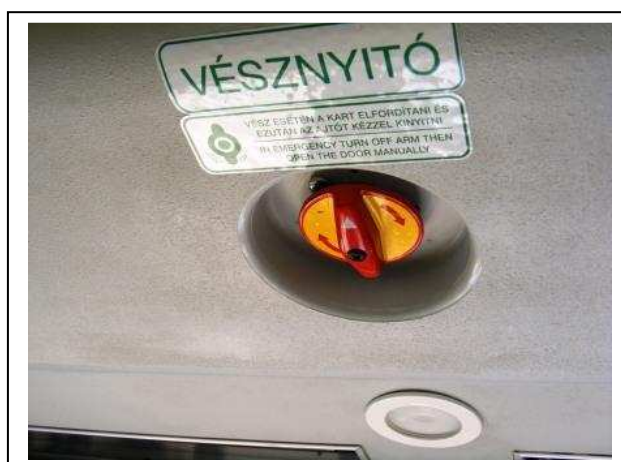
- Az ajtók feletti belső vésznyitó-kapcsolók illetéktelen használat ellen nem biztosítottak.

- szükséges lenne az összes ajtó nyitására, zárására alkalmas kapcsoló beépítése
- a vészjelzőt rendszeresen használják az utasok a leszállásjelző helyett, illetve formájuknak köszönhetően a gombokat gyakran akaratlanul is megnyomják (nagy tömeg esetén), amely indokolatlan megállásokhoz és késedelemhez vezet.

A leszállási szándékot jelző- és a vészjelző gombok háza megegyező színű, amely megtévesztő.

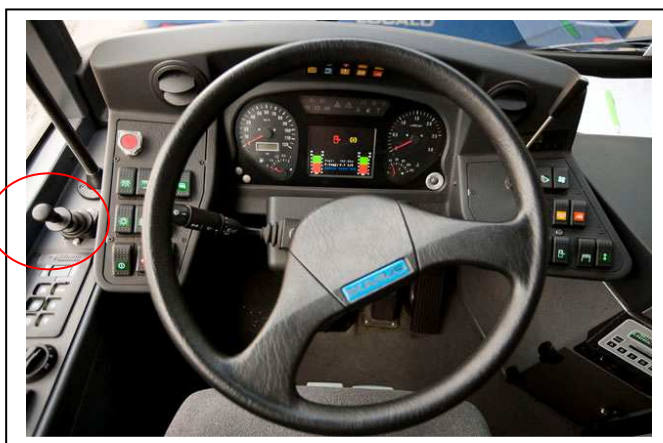
- **Vezetőülés:**
Megfelelő kényelemmel és állítási lehetőséggel bármely vezetési pozícióhoz szabadon állítható.
- **Műszerfal:**
A műszerfal megfelelő kialakítású, több pozícióban, szabadon állítható.
A rögzítőfék kezelőszervének áthelyezése indokolt lehet.

- indításjelző (csengő) halk, fényjelzés nem kíséri
- az első ajtónál a vezetőfülkét teljesen le kell zárni
- a kezelhetőség érdekében javasolt lenne megcserélni a parkfék és a telepfőkapcsoló gombját

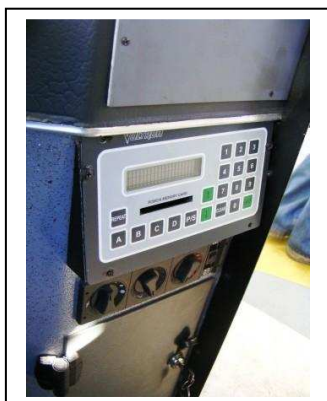
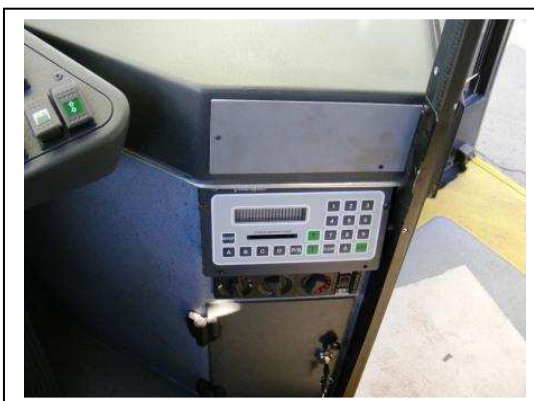
Szintén a gyártó rugalmasságát dicséri, hogy a csuklós típus tesztelésénél jelzett Vultron kezelőpanel függőleges elhelyezéséből adódó nehéz kezelhetőség illetve olvashatóság csökkentésére tett javaslatunk, miszerint szükséges lenne a kijelző megdöntésére, itt már megvalósításra került.
