## Összefoglaló jelentés a NABI Sirius szóló autóbuszról

A járművet 2011. január 31-én a NABI Gyártó és Kereskedelmi Kft. ügyvezető igazgatója Baranyai Ferenc mutatta be a BKV Zrt. óbudai telephelyén. Az autóbuszt az 5-ös vonalon teszteltük egy hétig, majd a 178-178A vonalon újabb egy hétig.

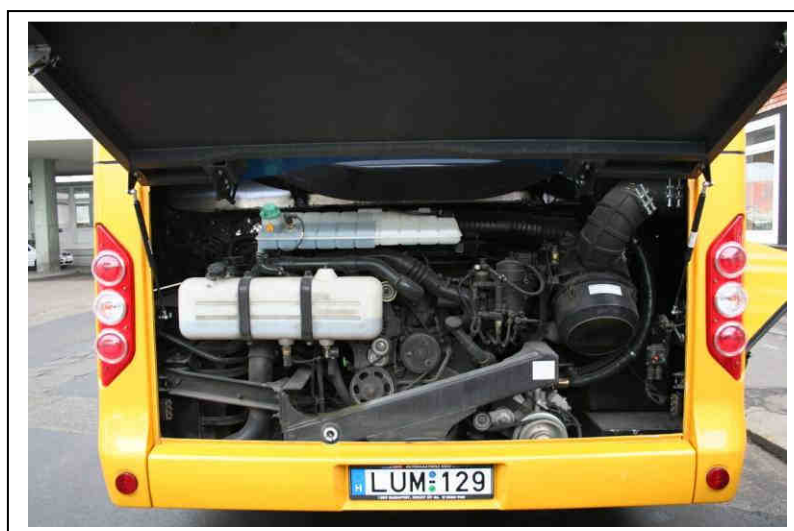
Az autóbusz EEV (Environmentally Enhanced Vehicles) emissziós szintet adalékanyag nélkül teljesítő motorral szerelt, amely csendes, finom járású erőteljes erőforrásnak bizonyult.

Motor:	MAN D0836 LOH négyütemű, soros, turbó feltöltéses, töltőlevegő visszahűtésű, vízhűtésű dízelmotor, EEV emissziós szint, adalékanyag nélkül
Lökettérfogat:	6 871 cm <sup>3</sup>
Teljesítmény:	213 kW (290 LE) 2 300 f/perc
Nyomaték:	1100 Nm 1 200 – 1 700 f/perc

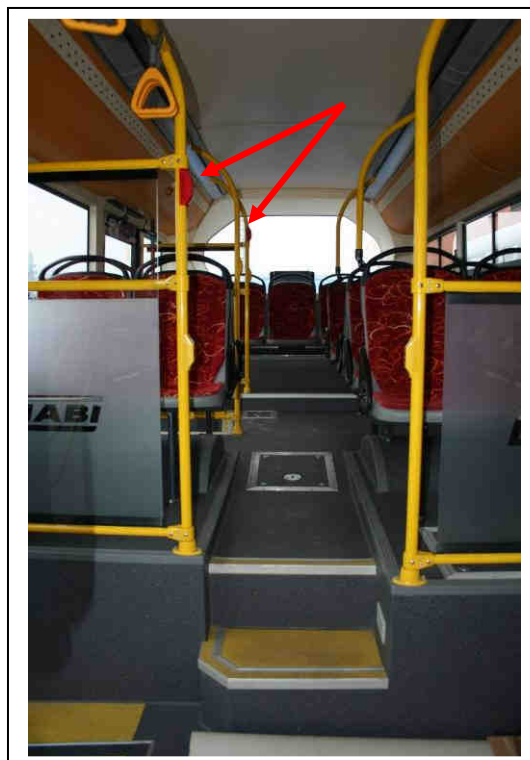
- Kulturált, esztétikus, vidám forma- és színvilág jellemzi.
- Az utastér megvilágítása megfelelő.

- Az utastér hátsó részében a függőleges kapaszkodó korlátot felül összekötő vízszintes kapaszkodórúd hiánya érezhető, amely kényelmetlenséget okoz az álló utasok részére.
- Az utastér hátsó részében található (a fenti képen jelzett helyeken) két vészjelző gombot javasoljuk magasabbra vagy a másik oldalra áthelyezni.
- Az ülések kényelmesek.
- Az utastér első részében csak kevés ülést helyeztek dobogóra, így az idős utasok részére fenntartott hely a rászorulóknak részére valóban akadálymentesen közelíthető meg.
- Szintén az utastér első részében a vízszintes kapaszkodó korlát, illetve az arról függő kapaszkodó fogantyúk magasan vannak, javasoljuk lejjebb helyezni azokat.

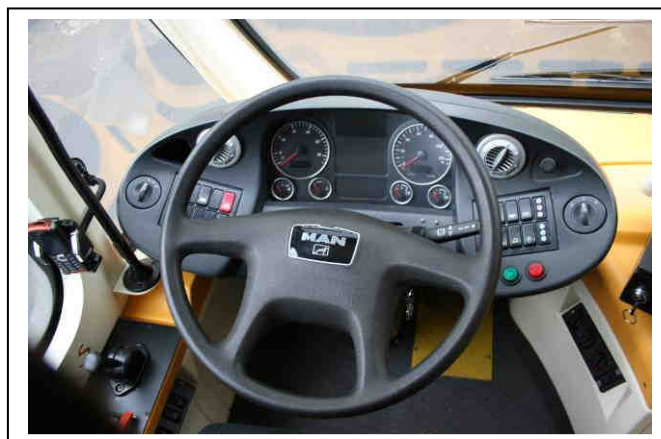
A műszerfal könnyen áttekinthető, a jelzések egyértelműek. A kezelő/kapcsoló gombok könnyen elérhetőek.

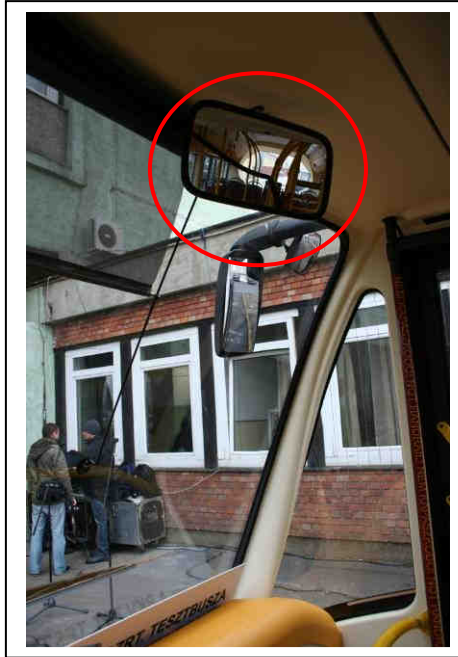
Az első ajtó nyitott állapotában a jobboldali tükör látóterét kitakarja. Emiatt az utasforgalom (2-3 ajtónál) nem kontrollálható.

Egy darab belső tükör nem bizonyult elegendőnek. Szükséges lenne a vezetőnek még egy belső tükör, valamint a hármask ajtóhoz, belülről is még egy. A magasított peron miatt egy tükör alkalmazásával a hármask ajtó utasforgalma csak nehezen kontrollálható.

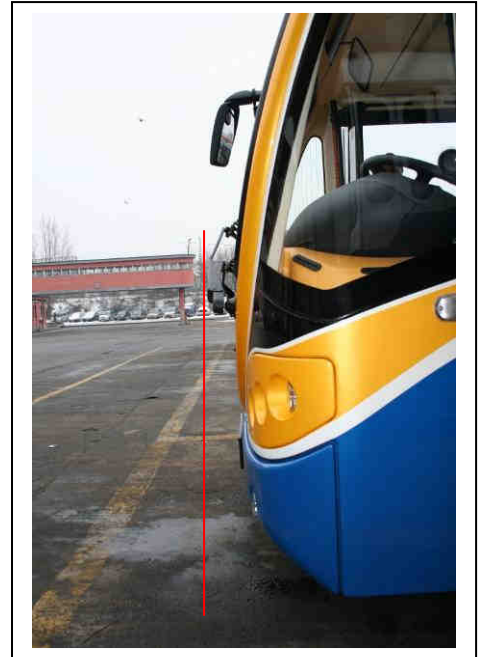
- A jármű első lökhárítójánál kijebb nyúlik az ablaktörlőkar, amely kisebb frontoldali koccanás esetén (pld. busz busszal) is jelentős károkozást okozhat (szélvédő sérülése).
