Összefoglaló jelentés a SCANIA OmniCity szóló autóbuszról

A járművet 2010. július 26-án a Scania Hungária Kft. autóbusz értékesítője Küzdy László mutatta be a BKV Zrt. óbudai telephelyén. Az autóbuszt az 5-ös vonalon teszteltük egy hétig.

Tesztelési alapadatok

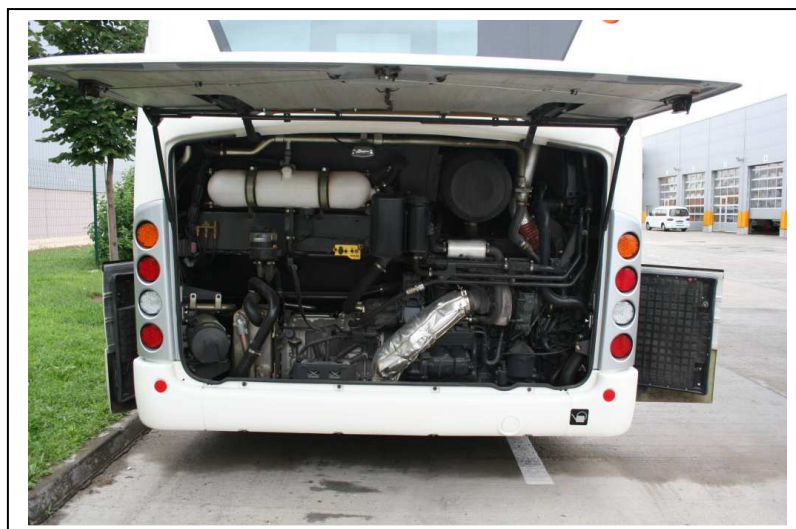
- Az autóbusz Euro 5-ös környezetvédelmi besorolású motorral szerelt, amely csendes, finom járású erőteljes erőforrásnak bizonyult. A jármű egyenletesen, erőlködés nélkül gyorsult.

Motor:	SCANIA DC9 30 230 EURO 5
Lökettérfogat:	9 290 cm ³
Teljesítmény:	169 kW (230 LE) 1 900 f/perc
Nyomaték:	1 050 Nm 1 000-1 500 f/perc

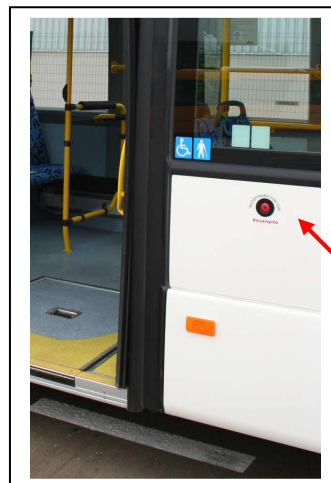
- Kívül, az ajtók mellett – budapesti közlekedésben megszokott – ajtónyitó gomb helyett vésznyitó gomb lett elhelyezve. A vésznyitó gomb téves használat ellen nem volt biztosítva.

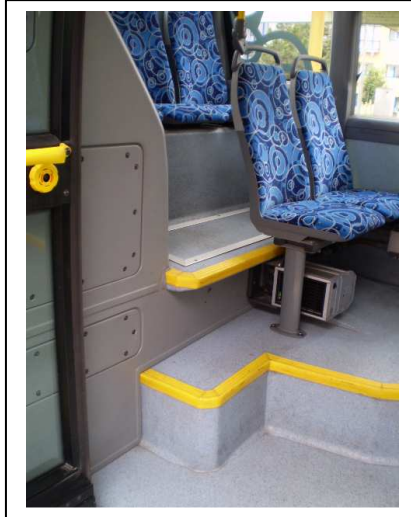
- A leszállásjelző gombok piros színe megtévesztő, vészjelző gombbal összetéveszhető.
- A motorsátor melletti, hátsó ülésor magasan, nehezen megközelíthető helyen van. Véleményünk szerint főleg az ülésorból történő lejutás lehet balesetveszélyes a keskeny lépcső miatt. Ugyanitt a lábtartó rész kissé előre lejt.

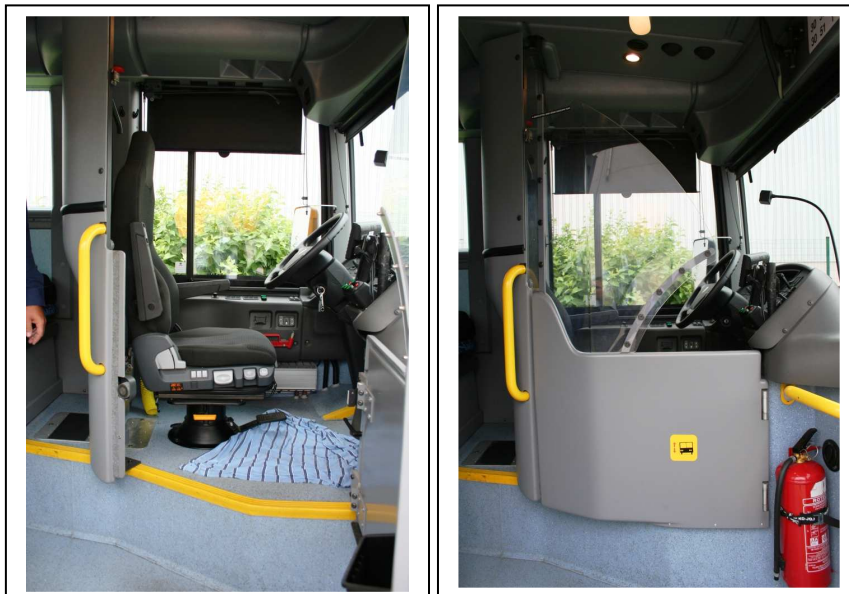
A fülke nem teljesen zárt kivitelű.

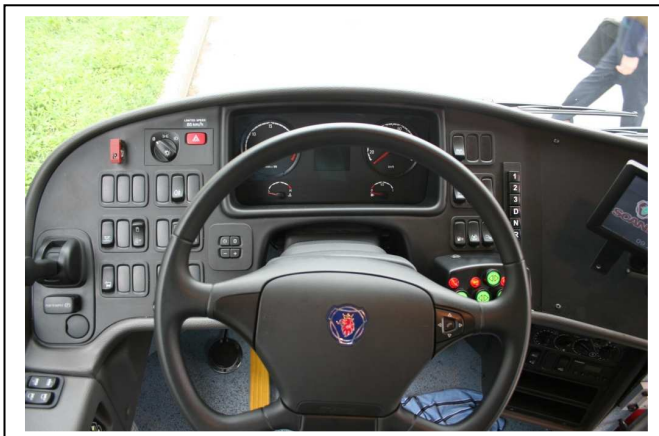
A műszerfal könnyen áttekinthető, a jelzések egyértelműek. A kezelő/kapcsoló gombok könnyen elérhetőek. Maga a műszerfal nem – csak a kormányoszlop állítható (járművezetőink nem jelezték, hogy zavaró lett volna).

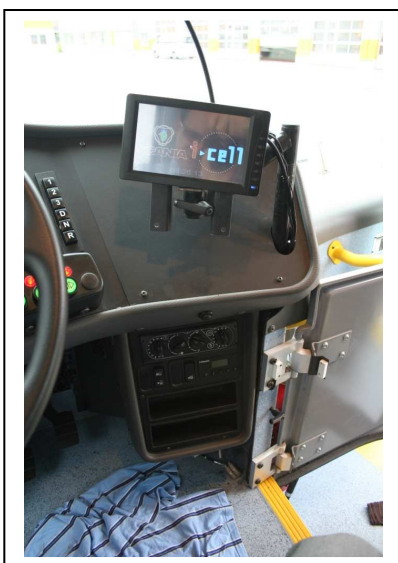
Az utastájékoztató rendszer beállítása külön monitor segítségével történik, melyre az adatok egy központi terminálról (nem helyszíni) mobilhálózat segítségével érkeznek.
